## Compte rendu de réunion

**Réunion sur le terrain, Rue des Darbonnières et chemin de la Forêt le 19/12/2015 à 9h, durée : 2h**

**Mettre de la fluorescéine dans la chambre de captage d'eau de la fontaine place de la Mairie pour cerner le lieu de raccordement des 2 captages.**

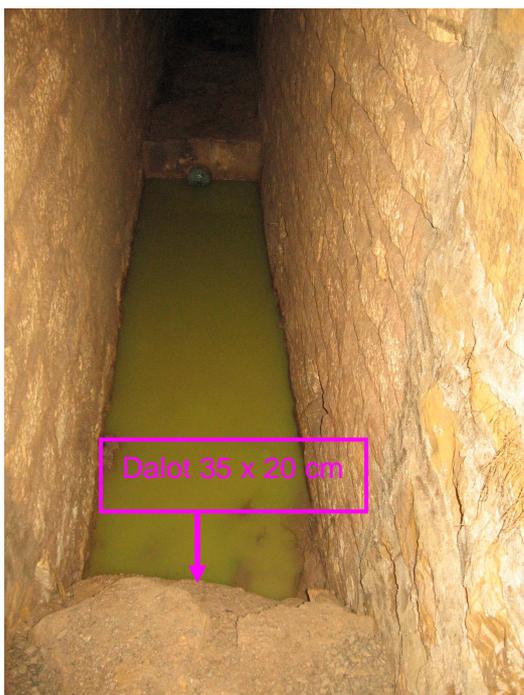
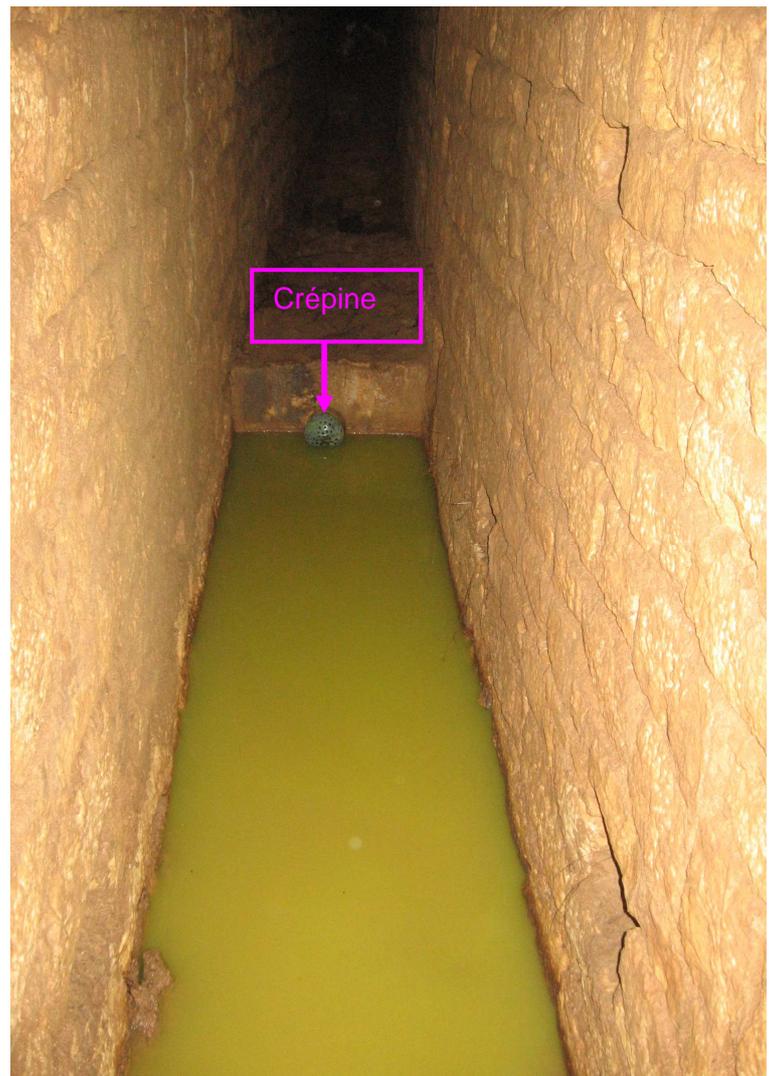
**1 – Chemin de la forêt :**

Nous constatons qu'il y très peu d'eau  
Nous sortons la crépine pour mettre  
une grosse cuillère à café de fluorescéine  
dans le tuyau.

Nous remettons la crépine en ajoutant une  
demi-cuillère de colorant dans le bac de  
décantation.

Nous voyons que l'eau qui arrive par le  
dalot s'écoule dans le tuyau de 60 mm  
au travers de la crépine

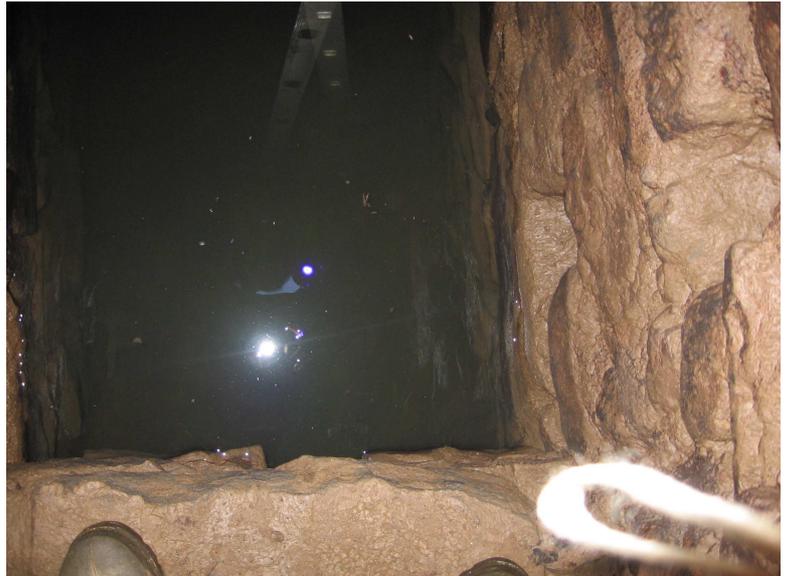
## 2 – Rue des Darbonnières :

Nous descendons dans le captage rue des darbonnières, et avec l'aide de la lampe UV nous voyons nettement l'arrivée de l'eau faiblement colorée.

**Donc le tuyau venant du captage de la forêt arrive dans le dalot du captage de la rue des Darbonnières.** Mais dans ce dalot il arrive aussi de l'eau venant de sources situées au dessus du bassin de rétention, d'où une dilution du colorant.

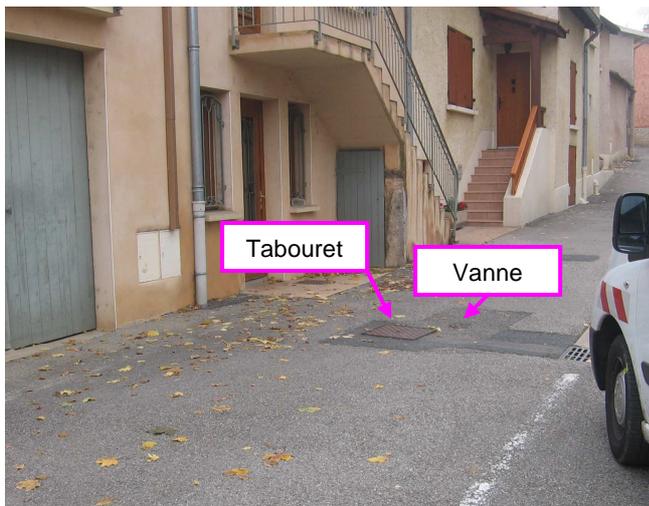
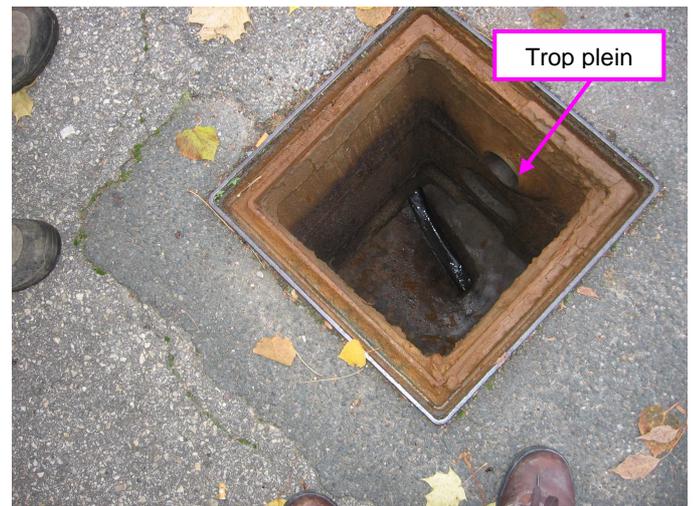
## 3 – Ouverture du tabouret de la fontaine situé en bas de la rue des Darbonnières

La vanne permet de fermer l'eau de la fontaine.

On constate qu'il a été ajouté un trop plein qui normalement ne devrait servir à rien, puisque l'eau qui arrive repart forcément, si le tuyau situé entre ce tabouret et la fontaine n'est pas bouché.

- Le plan d'origine ne fait pas état de vanne ni de tabouret. Je pense que le tabouret a été ajouté lors de la réfection de la rue des Darbonnières et peu être la vanne.
- Après les pluies de début janvier (du 1<sup>er</sup> au 9 /01 : 56 mm) j'ai constaté que le tabouret est rempli jusqu'au trop plein qui évacue une partie sur l'eau pluviale, ceci doit provenir du fait que dans la partie finale le tuyau a été réduit en section puisqu'il a été engagé dans l'autre (voir page suivante)

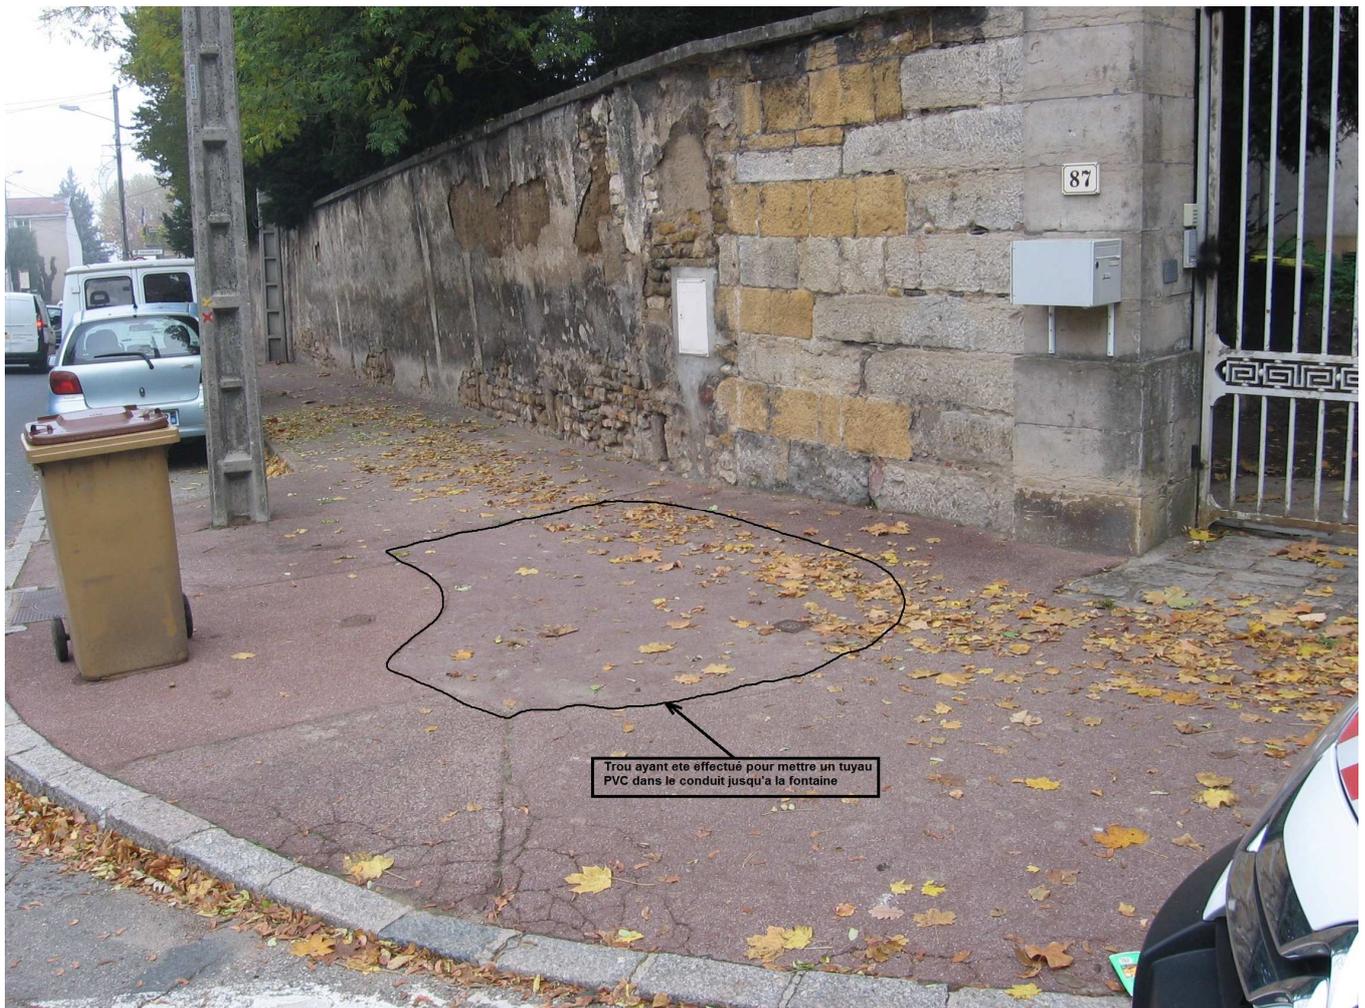
#### 5 - Autre point à noter :

La dernière fois que la fontaine ne coulait plus, il a été placé un tuyau PVC dans la canalisation existante depuis le devant de la fontaine jusqu'en face du bas de l'escalier de l'étang. Cette modification n'était pas consignée.

Sur la photo on voit encore la découpe du trottoir ou a eu lieu le raccordement à la canalisation existante.
