Compte rendu

Inspection chemin de la foret 11/02/2016 à 7h45

Objet : Suite à l'effondrement du chemin nous avons décidés d'inspecter la galerie de captage de la fontaine du village située chemin de la foret.

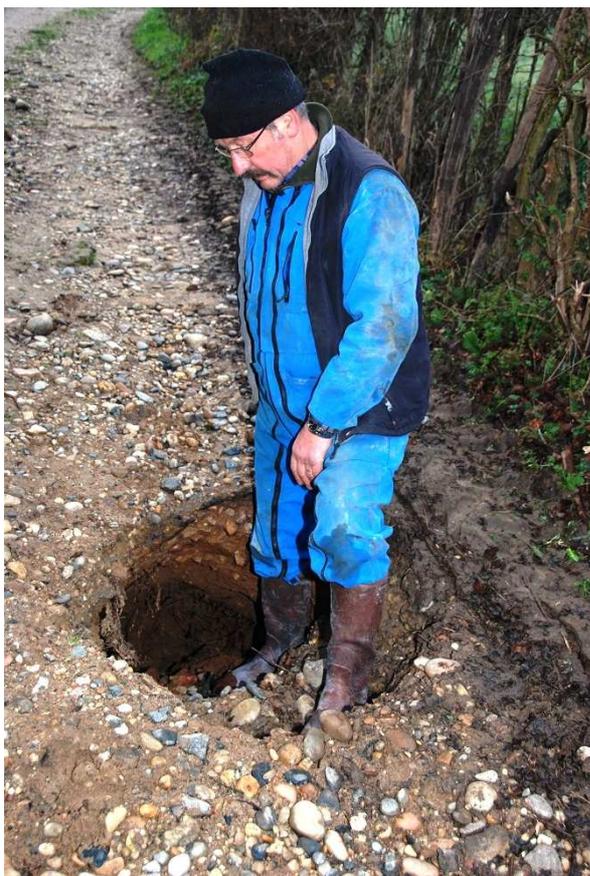
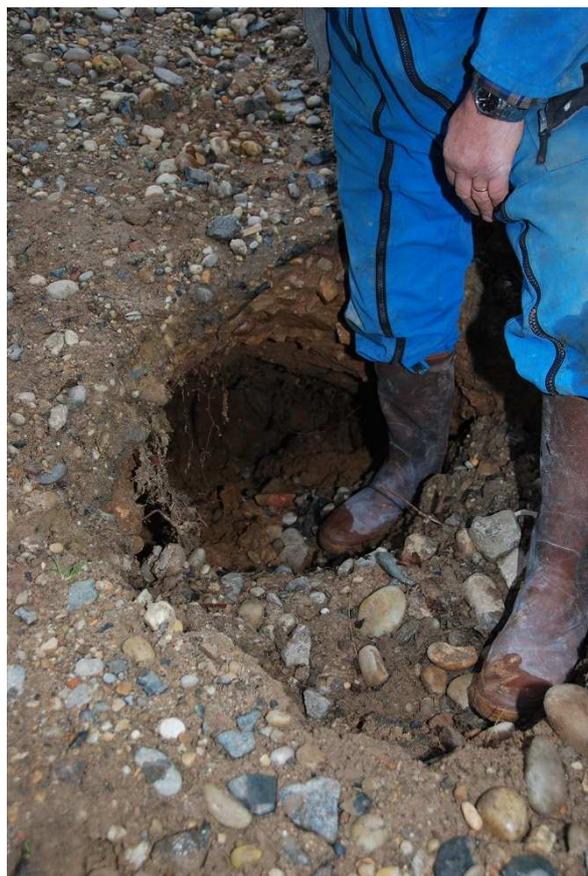
Trou dans le chemin

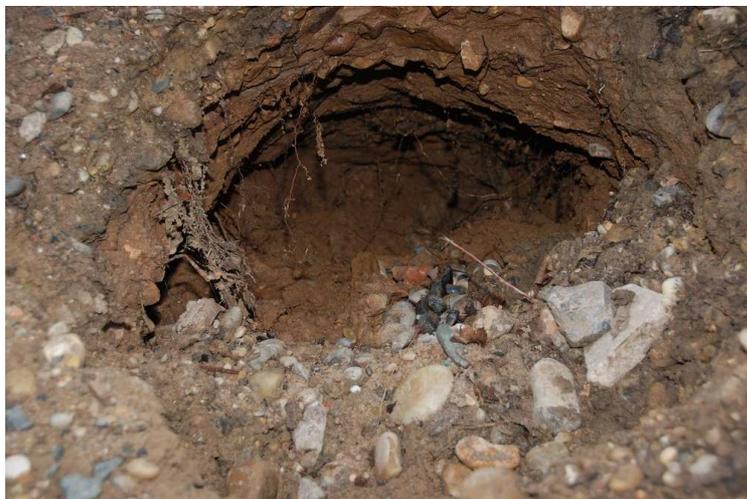
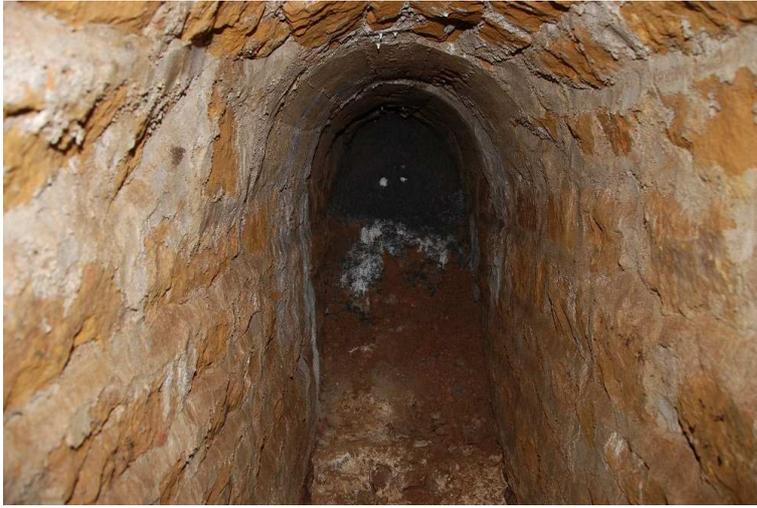
Eboulement précédant au bout de la galerie qui à été rebouché avec du béton

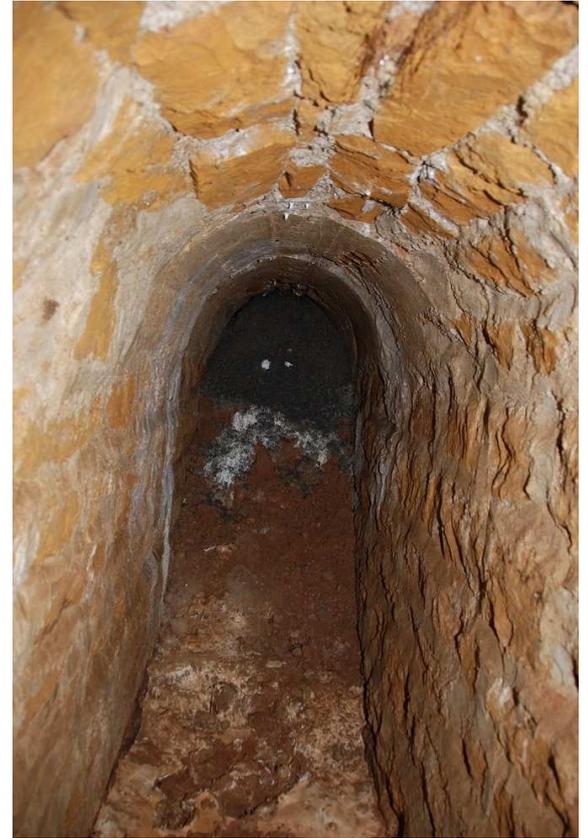
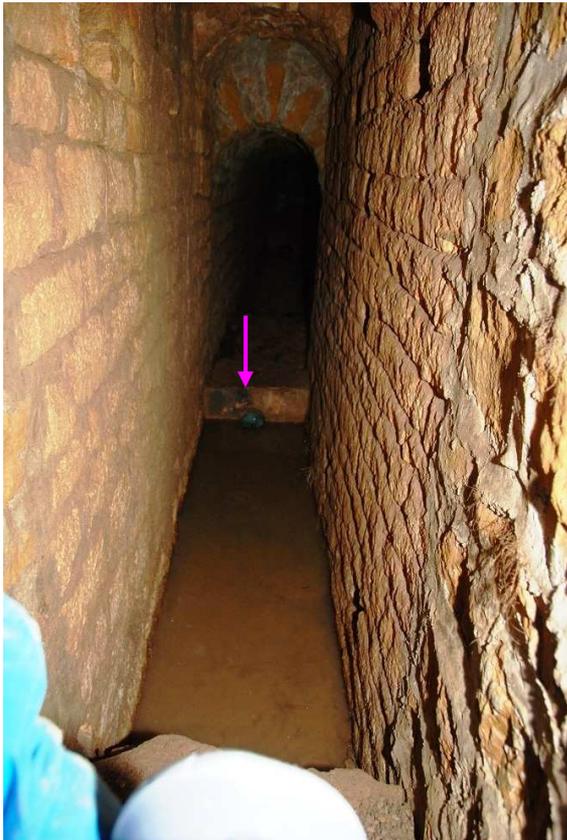
Crépine de départ

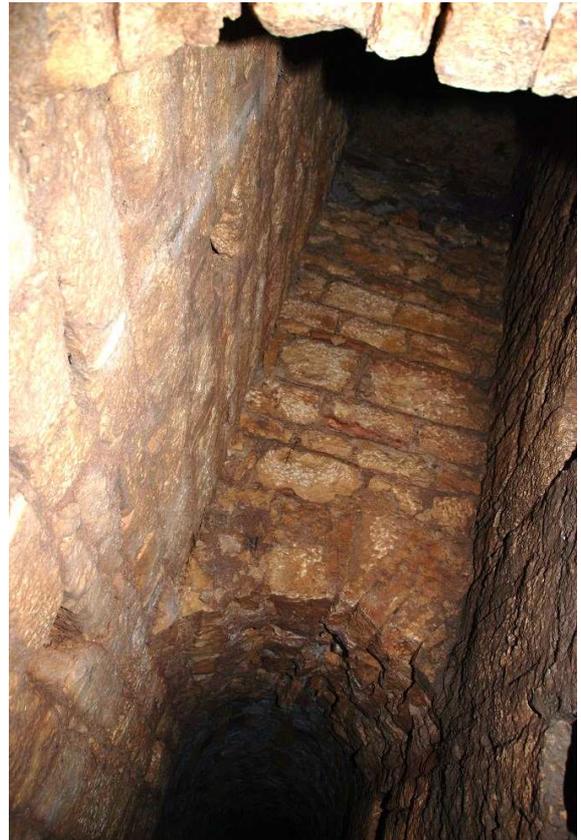
Puits au dessus du bac de décantation

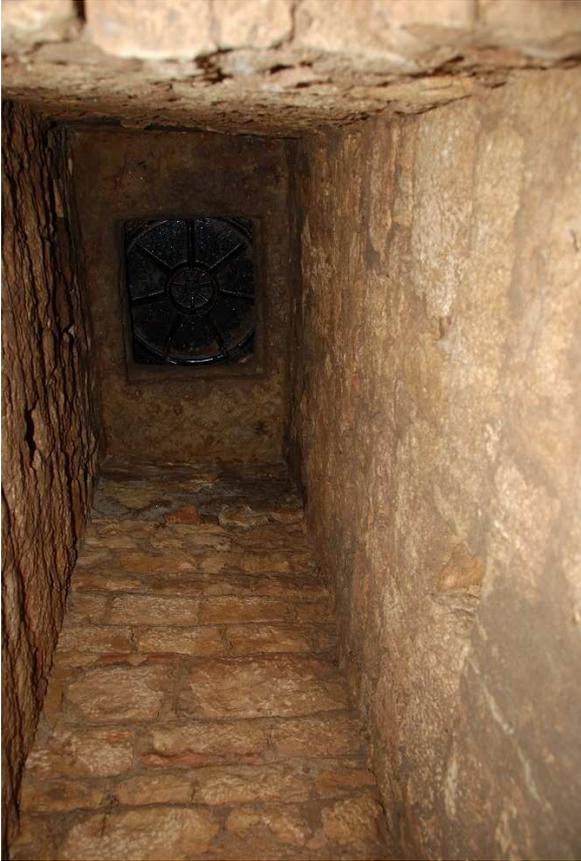
Puits au dessus du bac de décantation

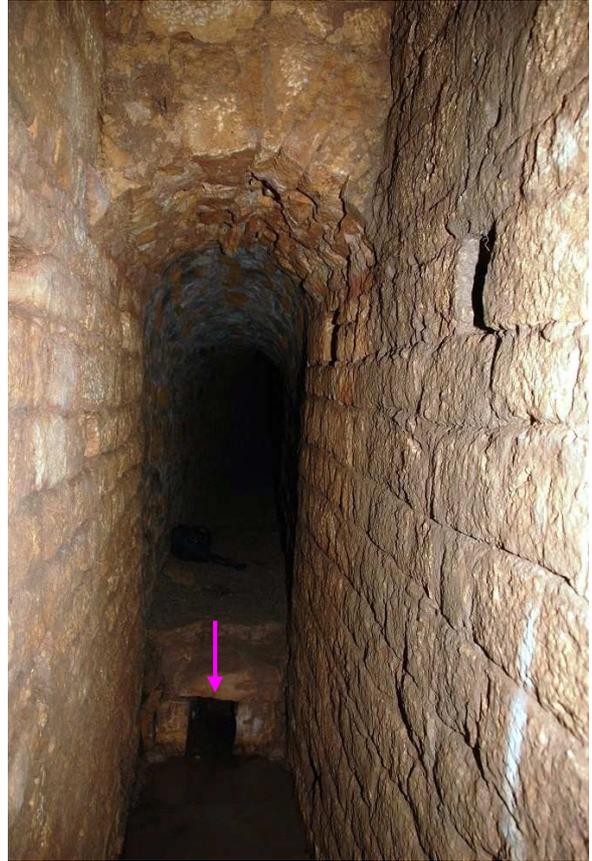
Dalot d'arrivée

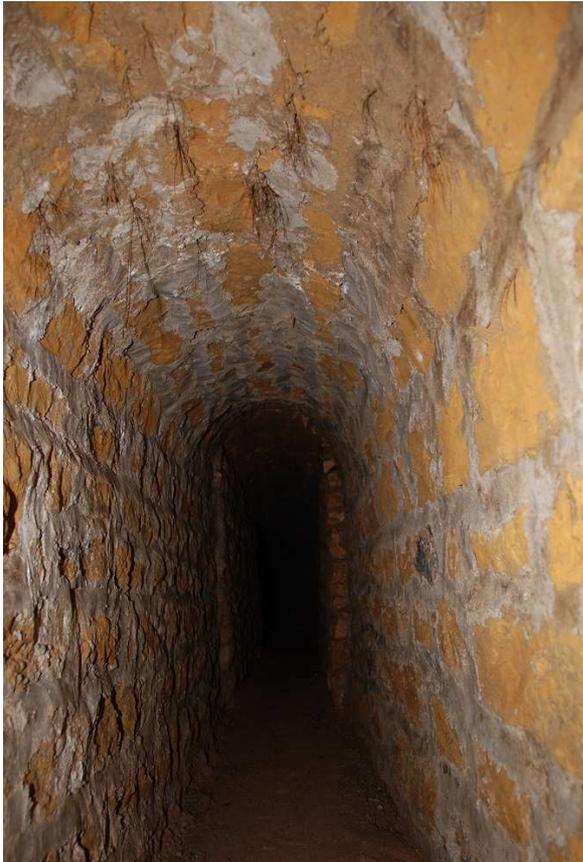
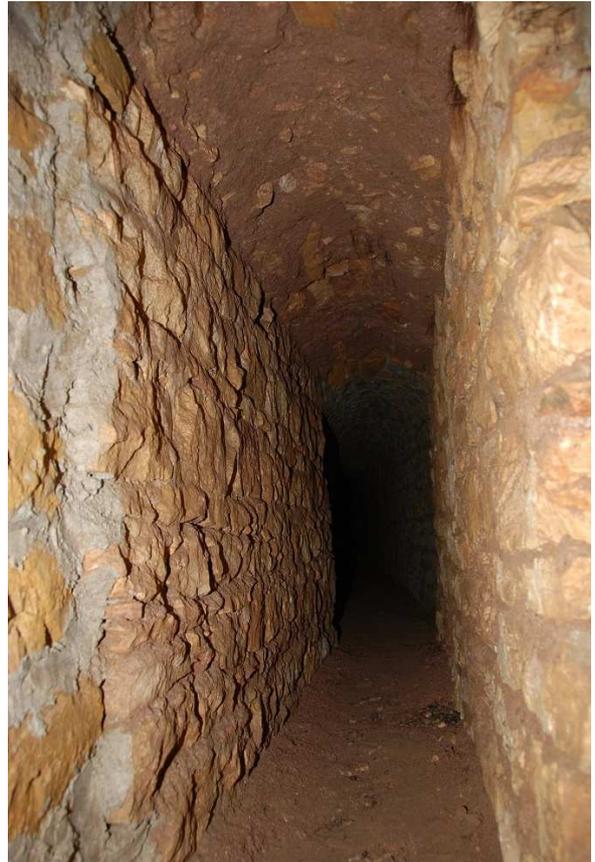
Galerie entre entrée et bac de décantation

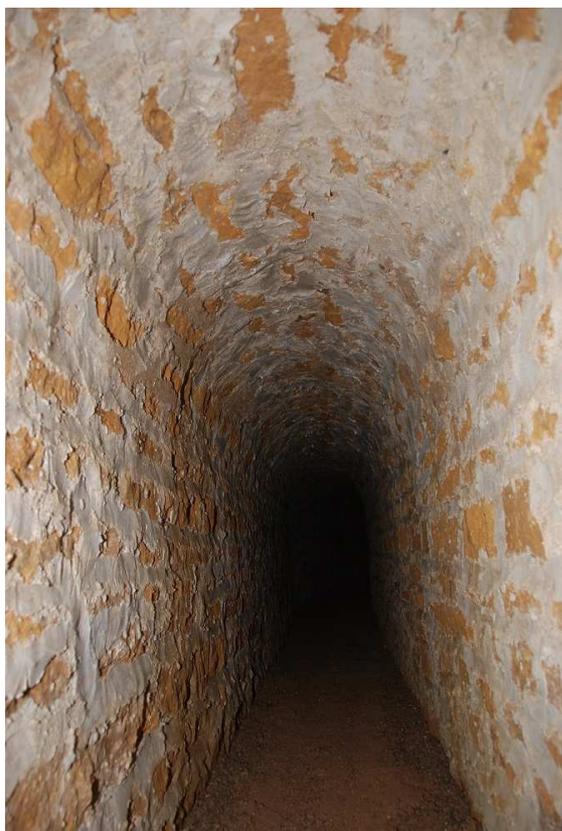
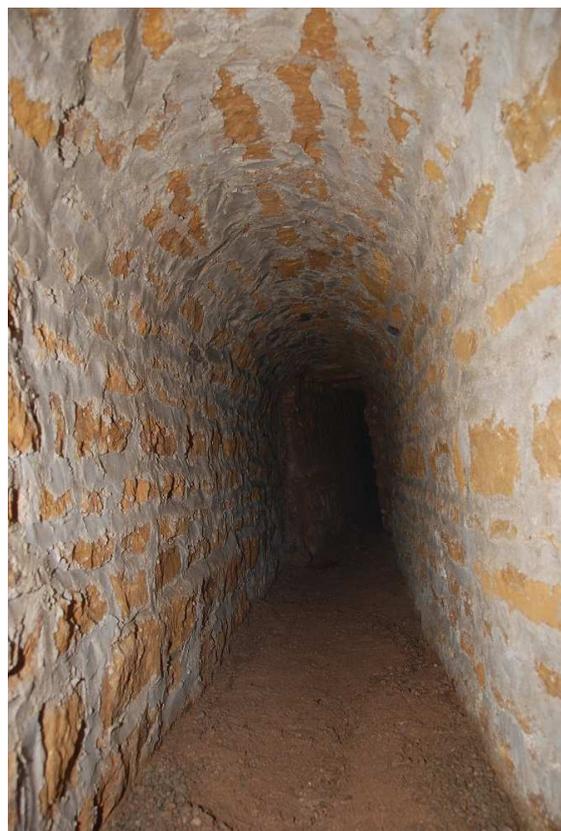
Galerie entre entrée et bac de décantation

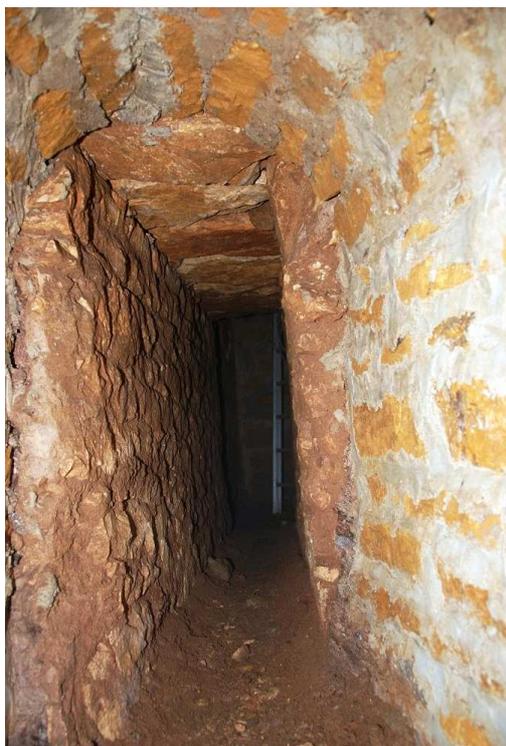
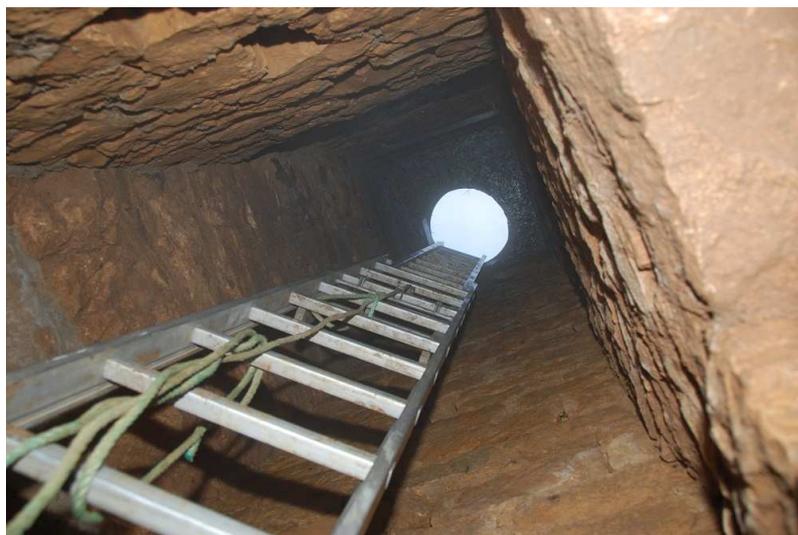
Galerie et puits d'entrée dans la galerie de captage

Nous avons observés aucune détérioration de la galerie le trou n'a pas de lien avec celle-ci
