Conseil des Sages Commission : Les sources du Village

Compte rendu de réunion

Objet : Etude de la synthèse réalisée par Maurice sur l'histoire de la fontaine de la place de l'abée Rivoire.

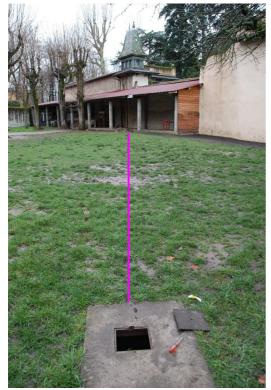
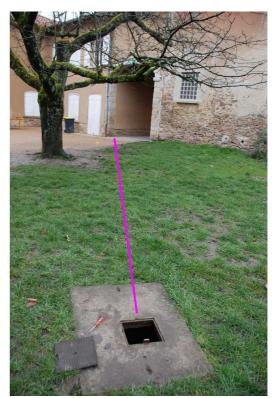
Tabouret situé vers le cerisier a la cure

Le tabouret est parfaitement aligné situé sur le tuyau qui va à la fontaine d'après le plan de 1903

En ouvrant le tabouret, nous observons qu'il y a effectivement un piquage sur le tuyau de fonte avec une bride et des joints.

Ce tabouret permet également de savoir que la profondeur à laquelle ce trouve le tuyau est de 80 cm du sol.

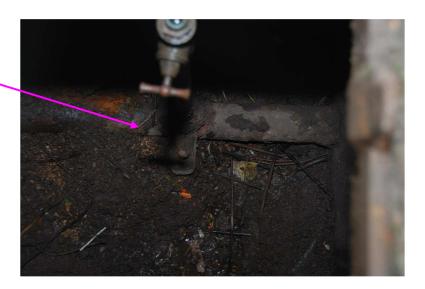
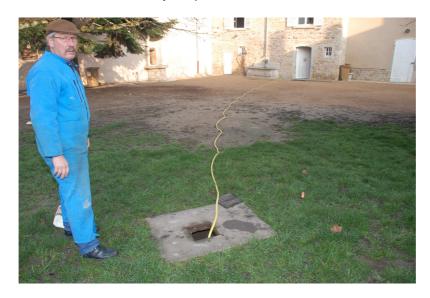
Nous branchons un tuyau, puis nous ouvrons le robinet :

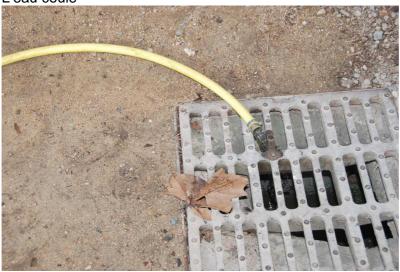
L'eau coule

Il faut noter que la pression est faible ce qui est normale puisque le dénivelé de ce point (à la cure) par rapport à la sortie de la fontaine est de l'ordre de 4 à 5 m, et sachant que la pression de l'eau est égale à 1 bar lorsque le dénivelé est de 10m30 (pression atmosphérique) on en déduit que la pression au robinet du tabouret est comprise entre 0,4 et 0,5 bar.

Ce branchement ne peu être utiliser lors de manifestations à la cure, car trop peu de pression, d'autre part l'eau n'est pas potable, car les tabourets en amont ne sont pas hermétiques et il rentre des eaux de ruissèlement lors des pluies.
